MH 105 Dossier photographique

Réhabilitation du Couvent des Cordeliers
39 rue des Arènes à Dole (39100)
Bâtiment Classé Monument Historique

FICHE LOCAL - LOT 02 - ANCIENNE SACRISTIE - ANCIENNE GREFFE D'INSTANCE

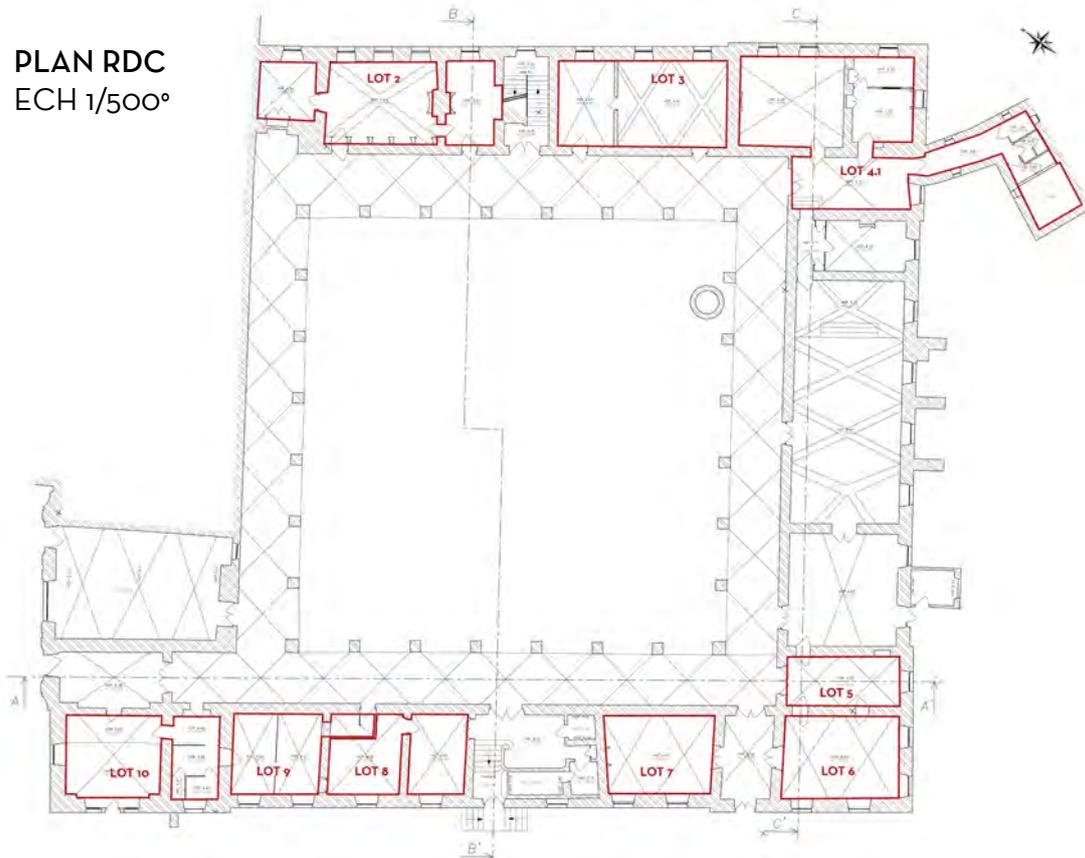
PLAN RDC
ECH 1/500°

NOTA : Le bâtiment n'ayant plus d'usage depuis 2017, le repérage est réalisé selon les numéros de lots affectés au projet de logement en l'état actuel. Ce système est utilisé uniquement pour faciliter la localisation des différents locaux.

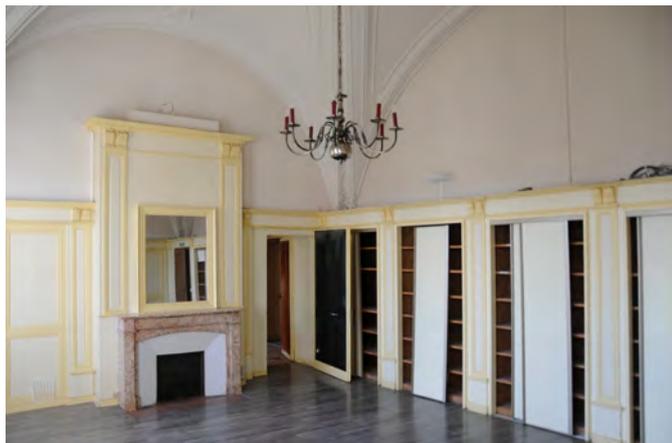
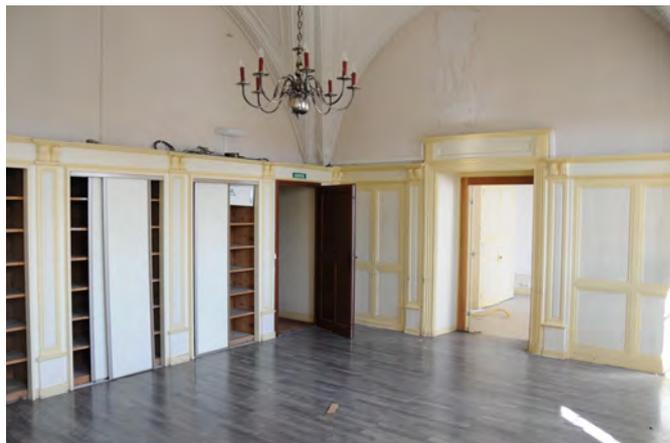
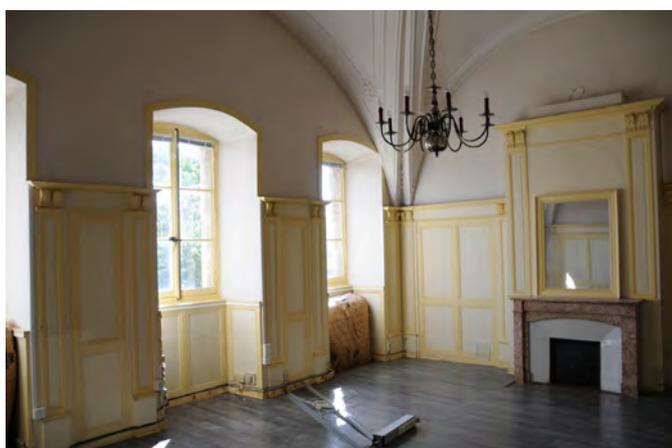
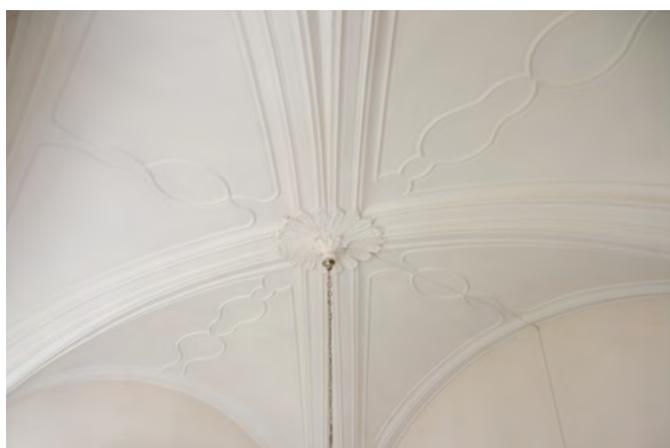
Photo de la cheminée issue du dossier de classement DRAC - élément encore en place dans l'ancien bureau du greffier en chef du tribunal d'instance

- Boiseries en bon état jusqu'au départ des voûtes
- Voûtes d'arêtes avec décors stuqués (rosace, rehausse des nervures, décors au départ des croisées)
- Menuiseries avec espagnolette XVIIIe en bon état
- Radiateurs en fontes

- Des sols pour vérifier la nature et la qualité du sol d'origine sous le parquet flottant

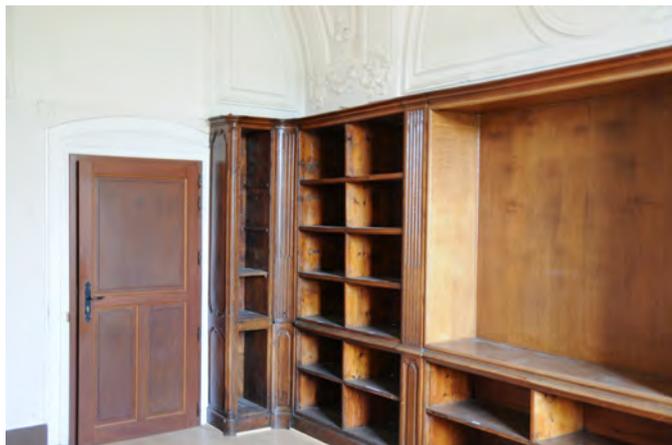
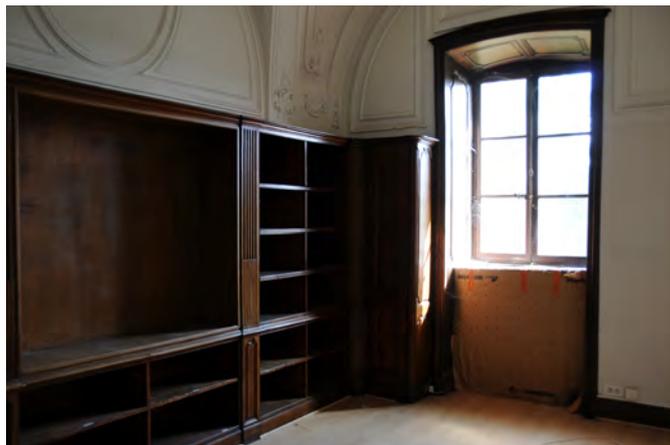
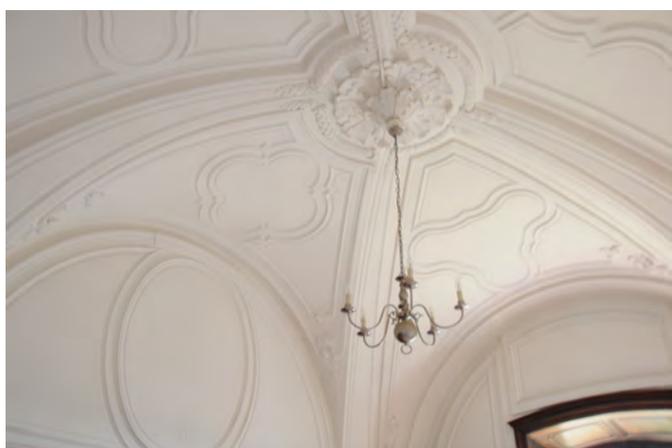
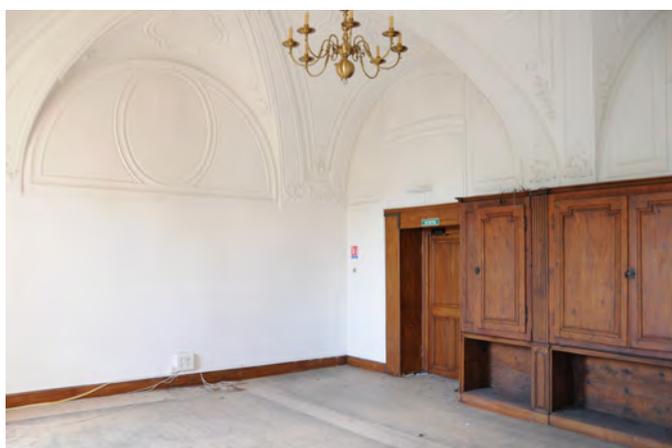
FICHE LOCAL - LOT 03 - ANCIENNE BIBLIOTHÈQUE - ANCIEN BUREAU JUGE D'INSTANCE

- Meubles de bibliothèque en partie en place (les pièces manquantes sont situées dans les appartements du dernier à l'angle nord-ouest)
- Voûtes nervurées avec décors stuqués (rosace, nervures, liserets à motifs géométriques des voutains) ;
- Menuiseries XVIIIe en très bon état comprenant un encadrement de l'embrasure en bois
- Radiateurs en fonte

- Des sols, afin de vérifier la nature et l'état du sol d'origine sous le parquet flottant

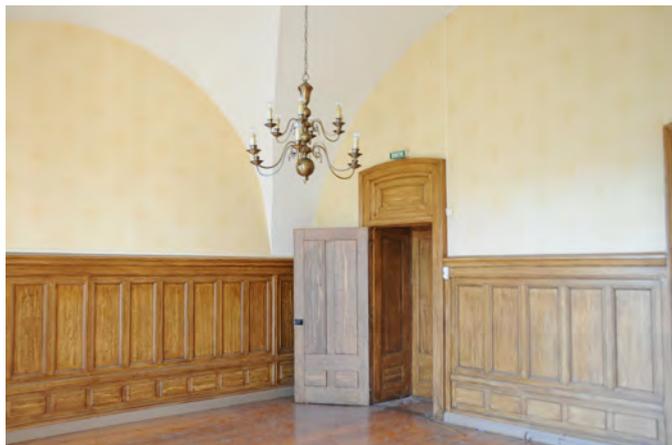
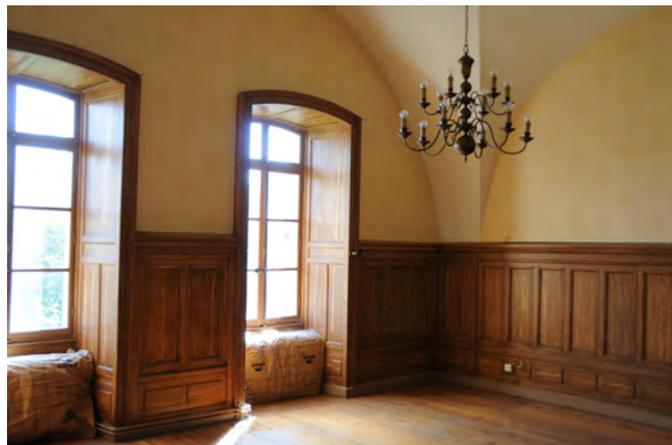
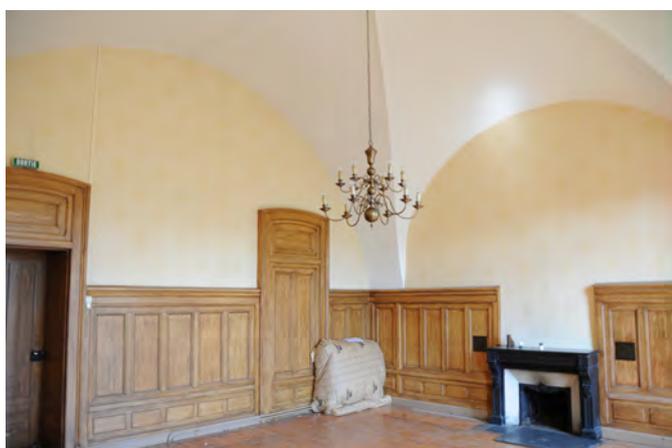
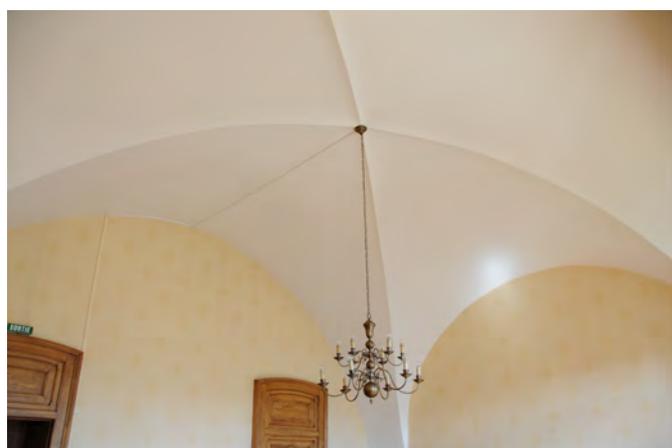
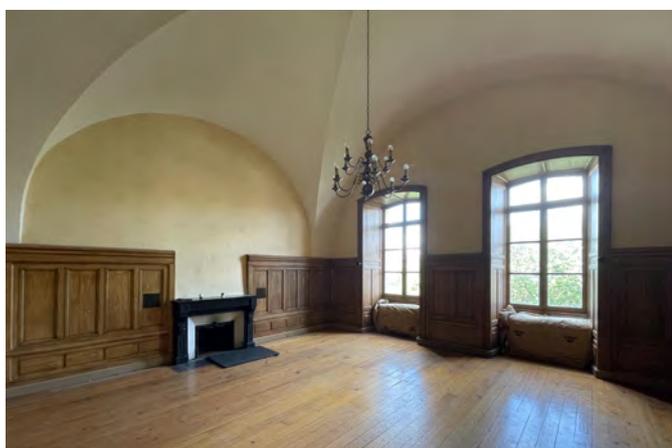
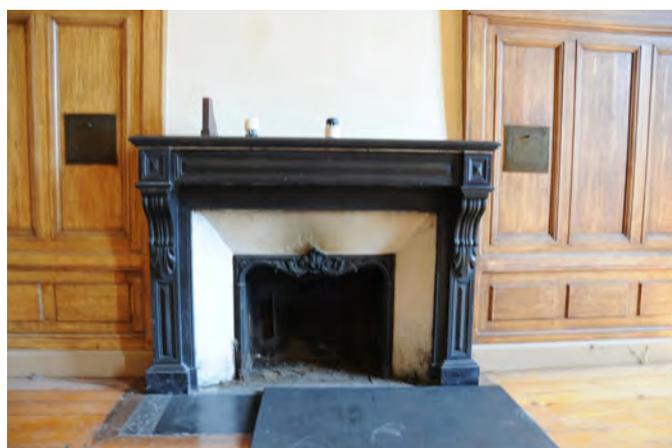
FICHE LOCAL - LOT 04 - ANCIENNE CHAMBRE DU CONSEIL-BIBLIOTHÈQUE

- Panneautages en bois massif des murs, chambranles, et embrasures en très bon état
- Cheminée
- Menuiseries XVIIIe en très bon état
- Parquet chêne en bon état
- Radiateurs en fonte

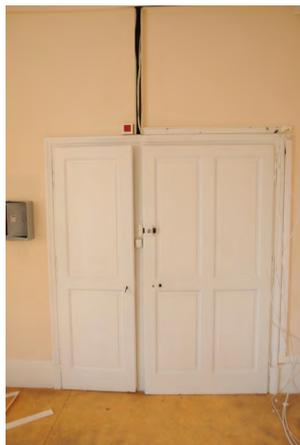
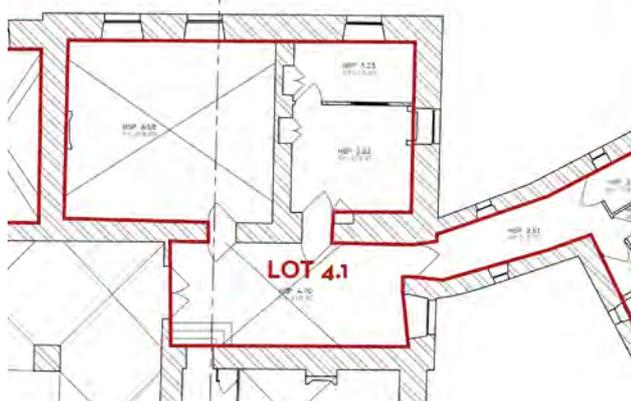
FICHE LOCAL - LOT 4.1

- Moulures au plafond
- Ensemble menuisé placard et porte en bon état
- Porte avec imposte cintrée donnant sur le cloître
- Sol en dalles de pierre

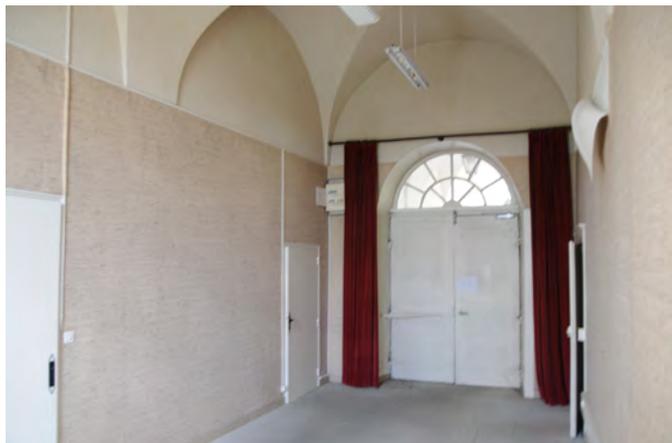
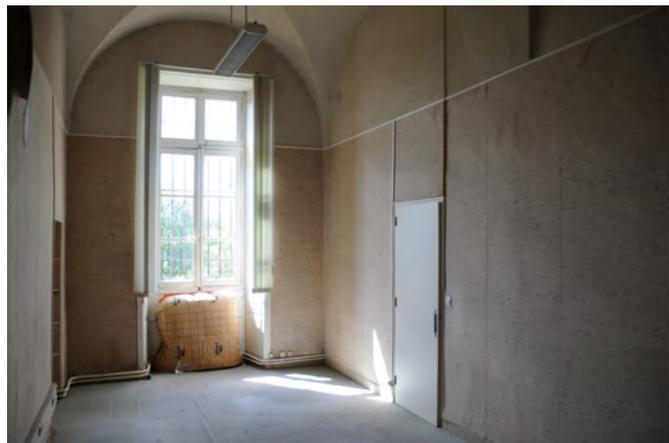
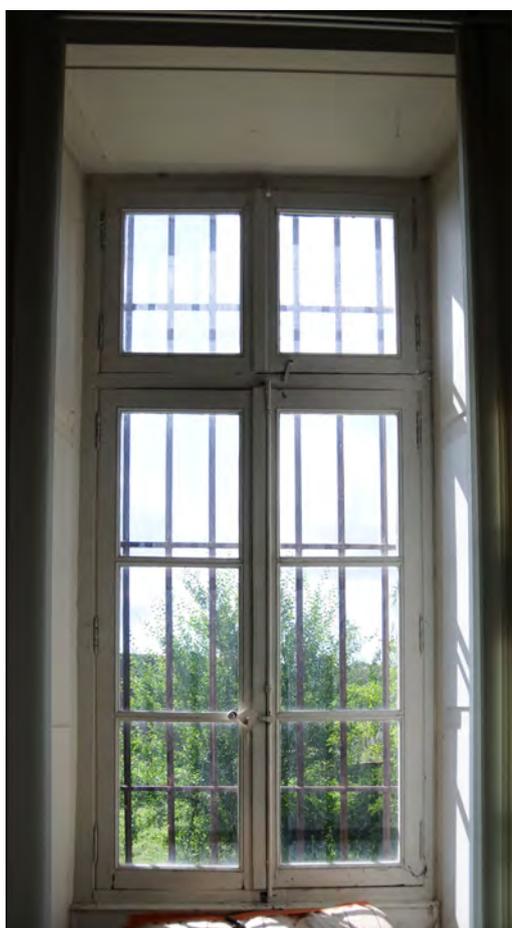
FICHE LOCAL - LOT 05

- Menuiserie avec espagnolette XVIIIe et châssis ouvrant en imposte
- Porte XVIIIe avec imposte contrée donnant sur le cloître, ensemble en très bon état
- Voûtes d'arêtes

- Des sols afin de vérifier la nature et l'état du sol initial sous moquette

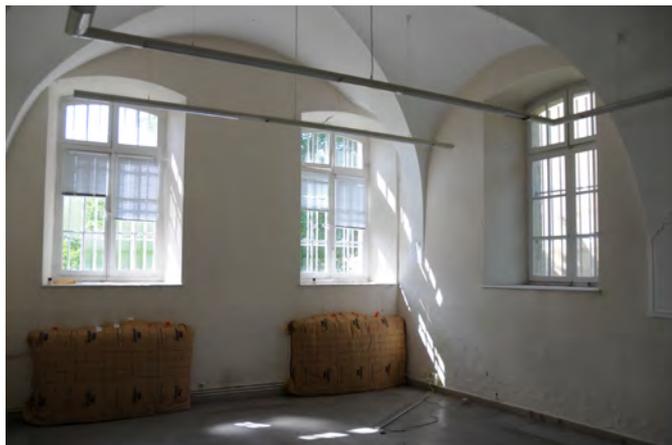
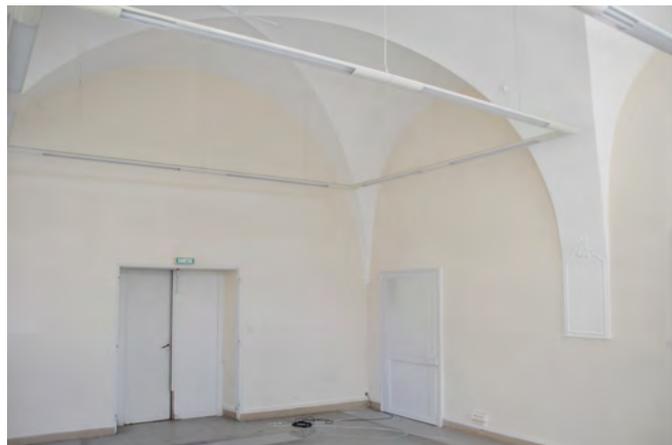
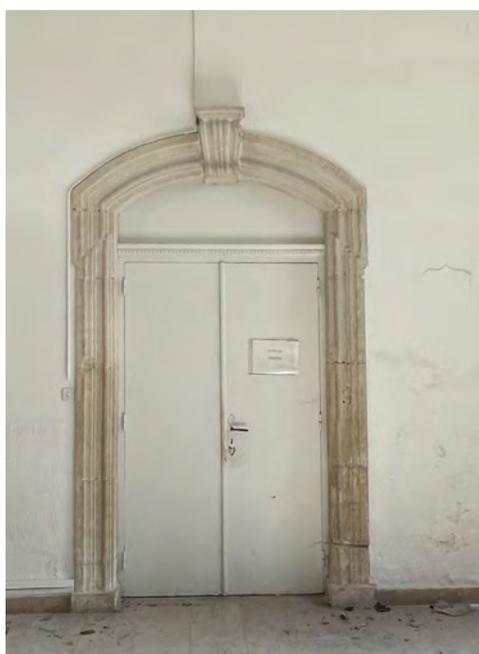
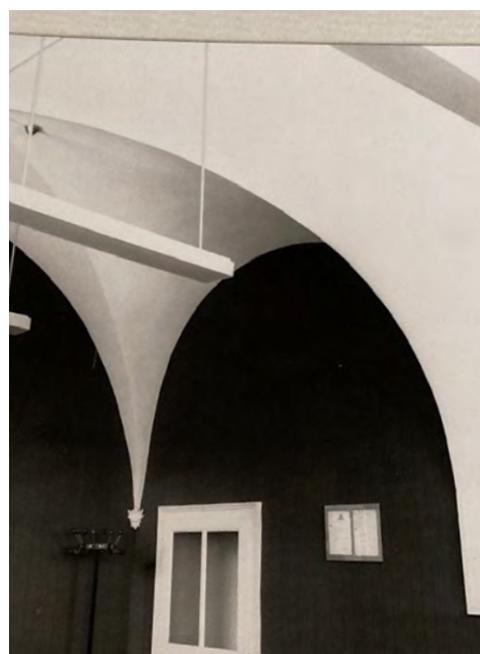
FICHE LOCAL - LOT 06 - ANCIENNE SALLE D'ENQUÊTE ET D'EXPERTISE

- Menuiserie avec espagnolette XVIIIe et châssis ouvrant en imposte
- Encadrement en pierre de taille
- Voûtes d'arêtes avec culots stuqués
- Radiateurs en fonte (?)

- Des sols afin de vérifier la nature et l'état du sol initial sous carrelage

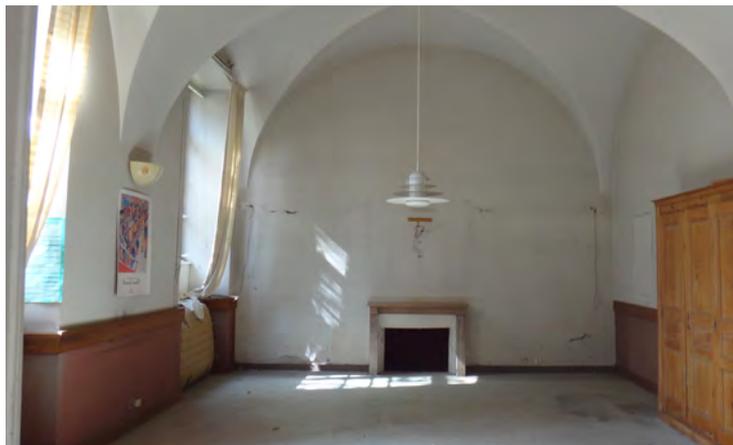
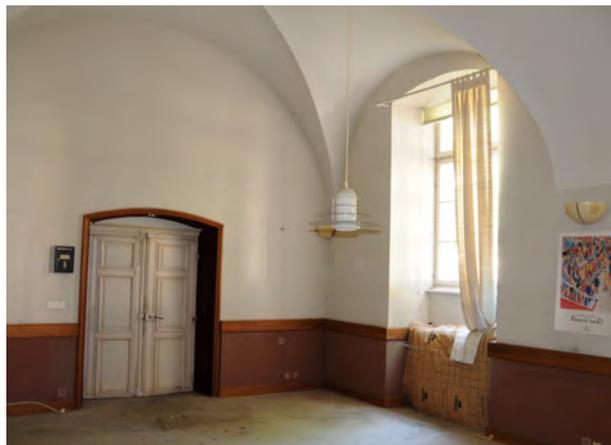
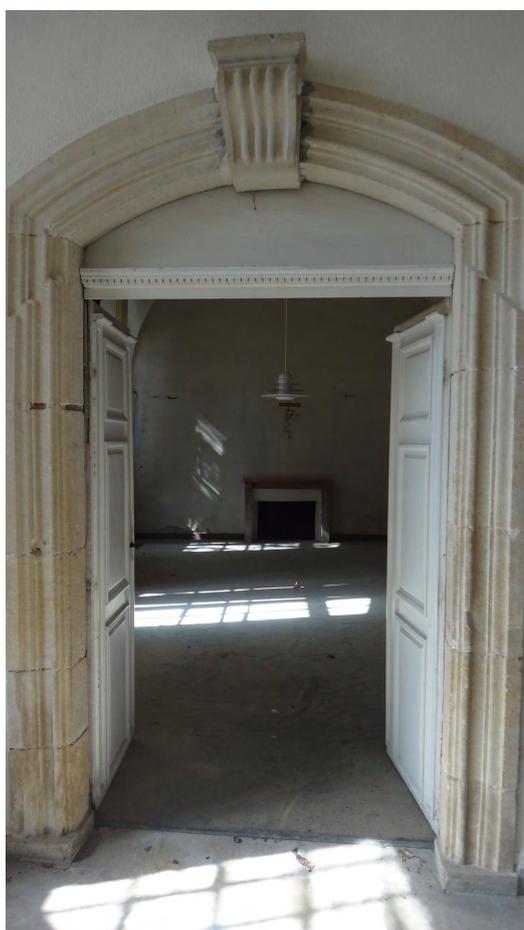
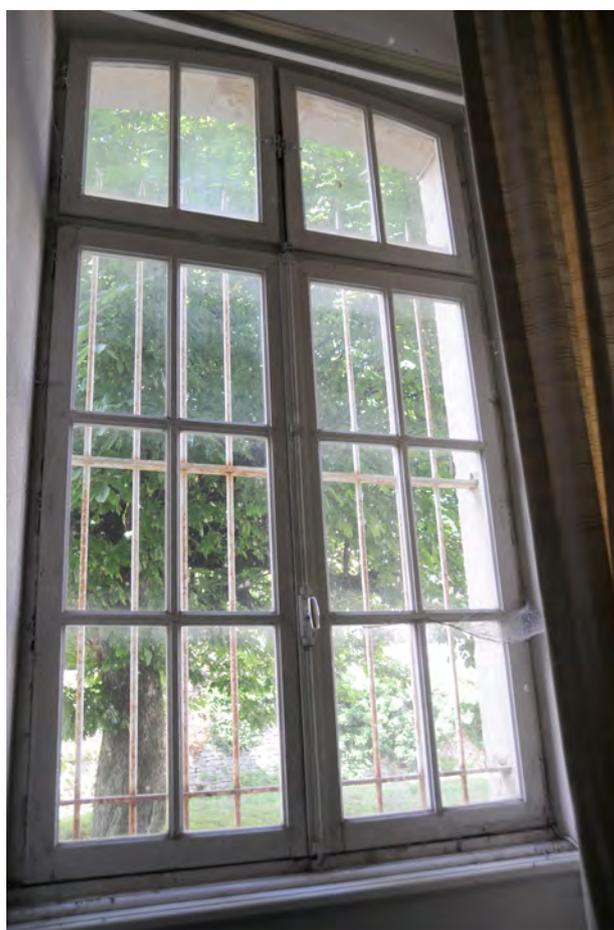
FICHE LOCAL - LOT 07 - ANCIENNE SALLE DES AVOCATS

- Menuiserie XXe
- Encadrement en pierre de taille avec porte authentique du XVIIIe
- Voûtes d'arêtes
- Radiateurs en fonte (?)

- Des sols afin de vérifier la nature et l'état du sol initial sous moquette

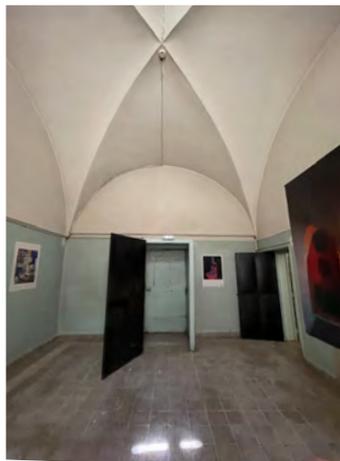
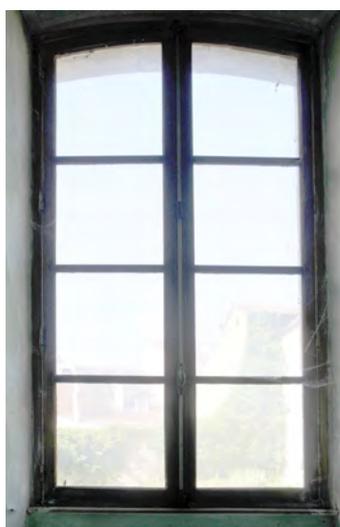
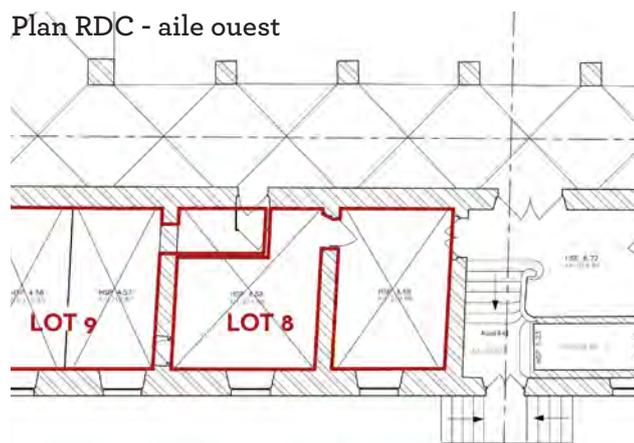
FICHE LOCAL - LOT 08

- Menuiserie avec crémone
- Voûtes d'arêtes

- Des sols afin de vérifier la nature et l'état du sol initial sous carreaux ciment

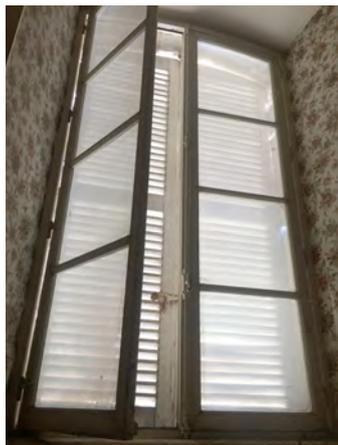
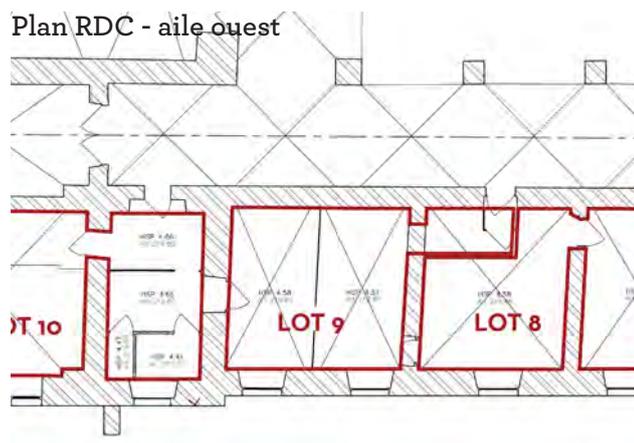
FICHE LOCAL - LOT 09

- Manteau de cheminée en pierre
- Voûtes d'arêtes
- Menuiseries XXe
- Radiateurs en fonte (?)

- Des sols afin de vérifier la nature et l'état du sol initial

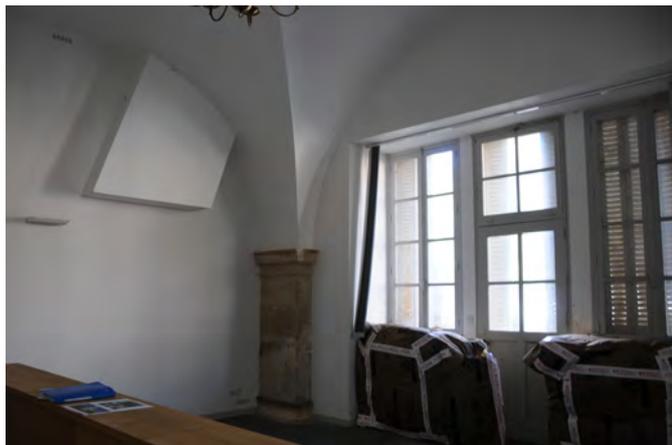
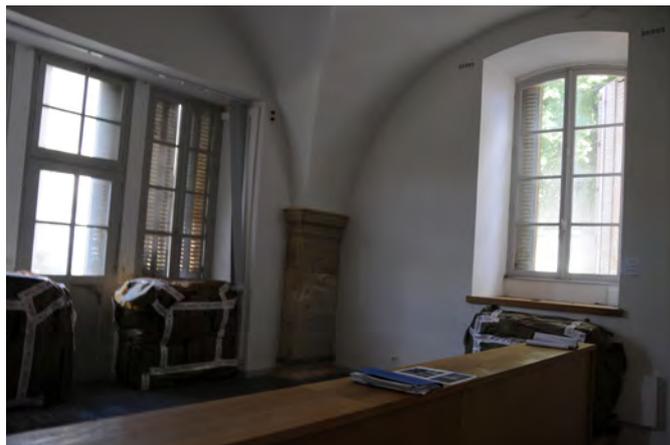
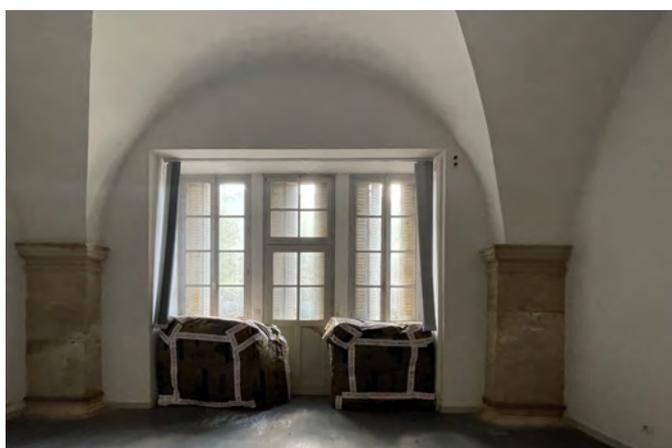
FICHE LOCAL - LOT 10

- Piliers d'angle en pierre pour support des voûtes d'arêtes
- Menuiseries XIXe à crémones
- Radiateurs en fonte (?)

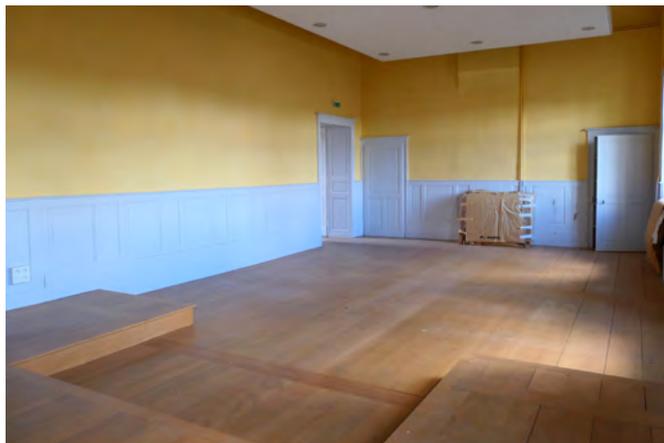
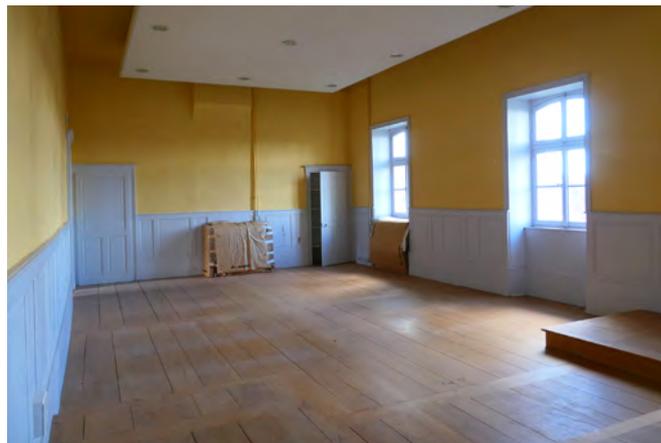
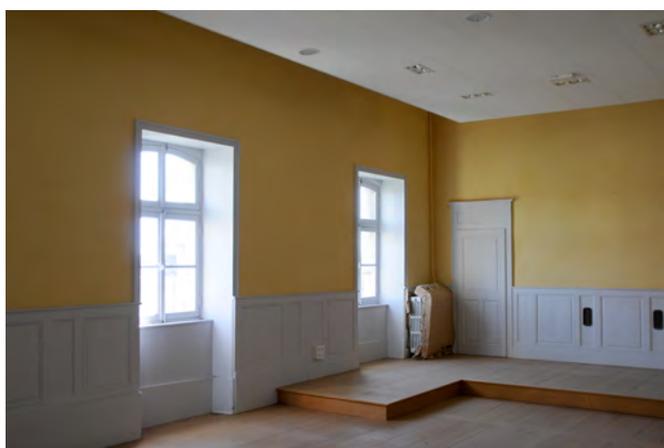
FICHE LOCAL - LOT 14

- Panneautage en bois massif avec décors moulurés
- Portes de placard en bois
- Parquet lames bois massif résineux
- Radiateurs en fonte

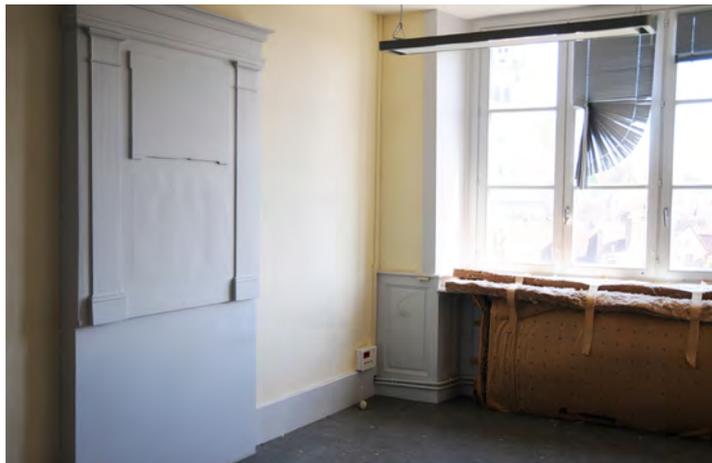
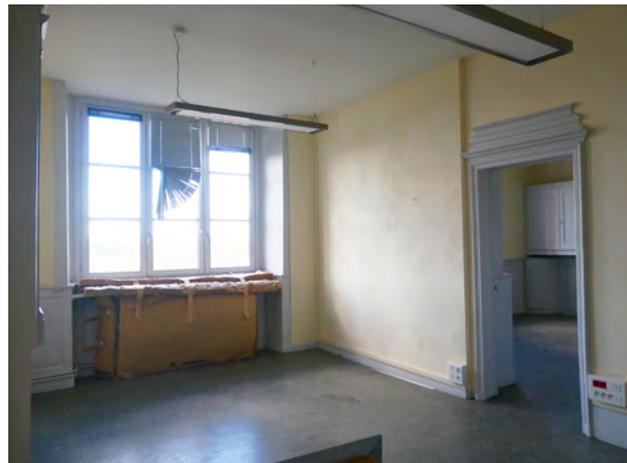
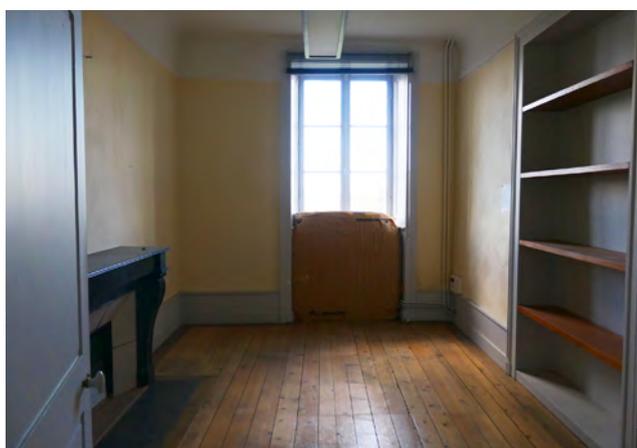
FICHE LOCAL - LOT 15

- Plinthes bois
- Portes en bois à panneau avec impostes vitrées
- Parquet lames bois massif résineux
- Radiateurs en fonte

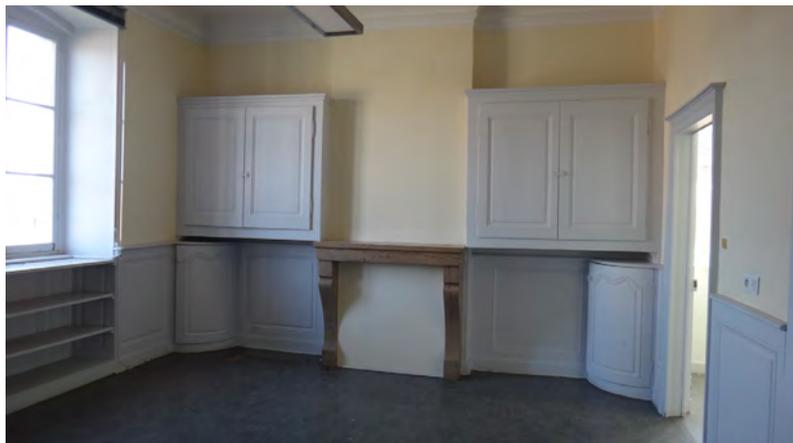
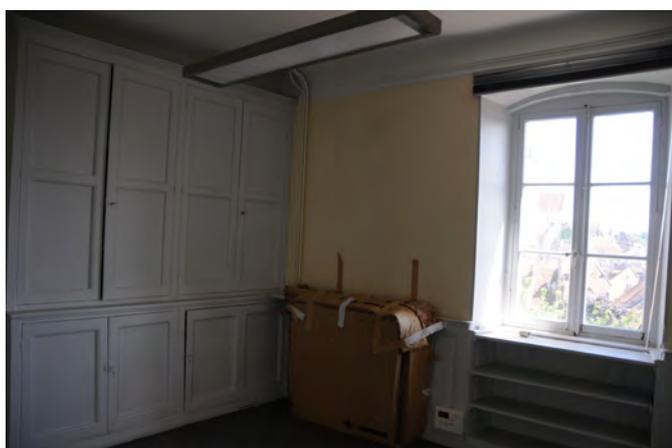
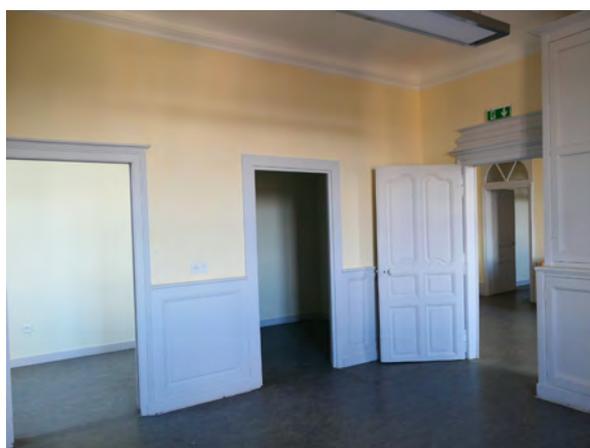
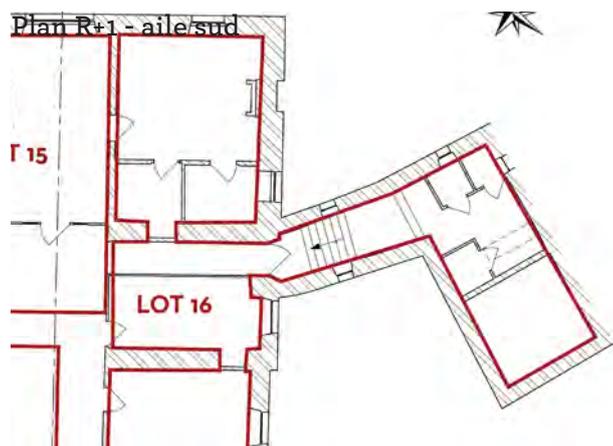
FICHE LOCAL - LOT 16

- Plinthes et cimaises bois
- Menuiserie à espagnolette XVIIIe
- Ensemble menuisé de placards
- Portes en bois à panneaux
- Radiateurs en fonte

- Des sols pour constater la nature et l'état du revêtement sous le sol souple.

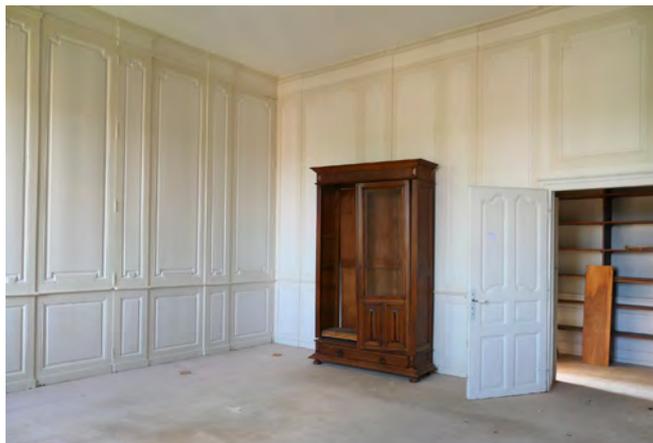
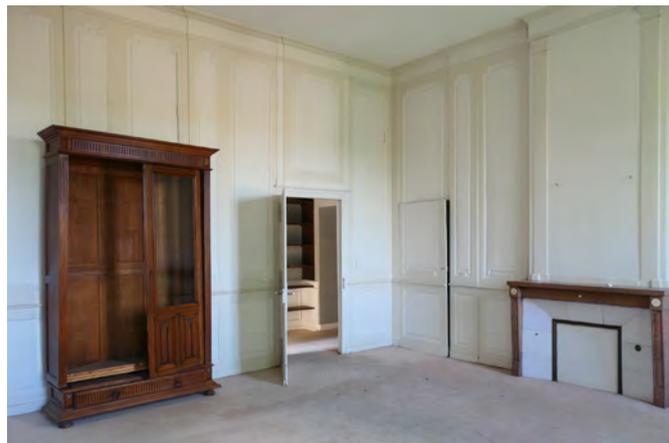
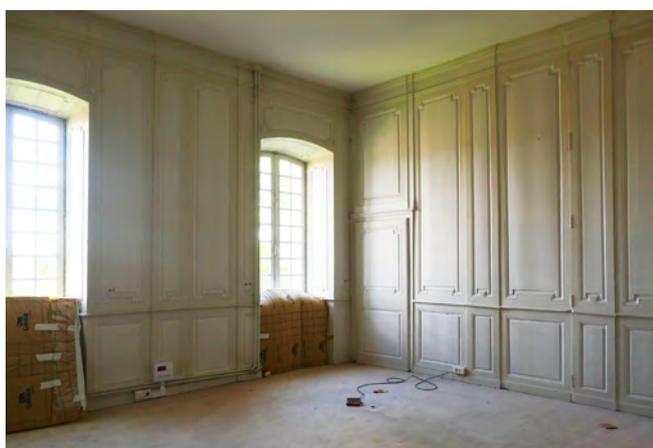
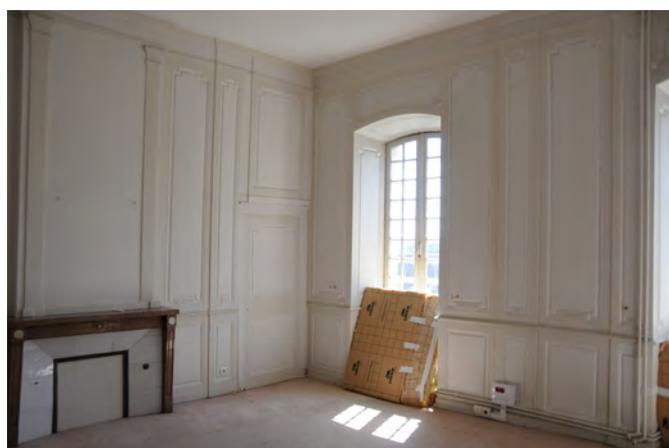
FICHE LOCAL - LOT 24

- Panneautage bois sur l'ensemble des murs
- Portes bois à panneaux
- Radiateurs en fonte

- Des sols pour constater la nature et l'état du revêtement sous la moquette

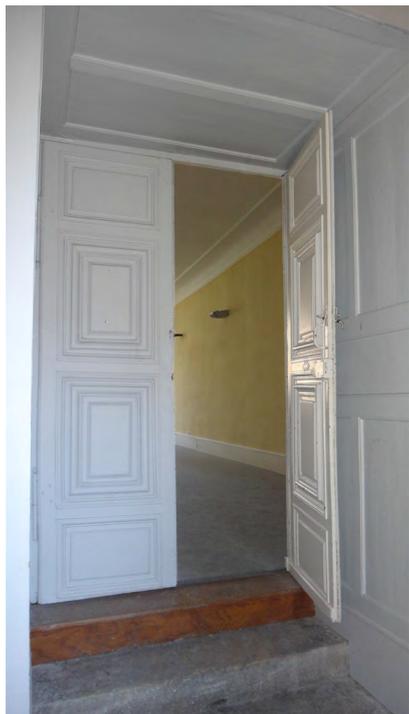
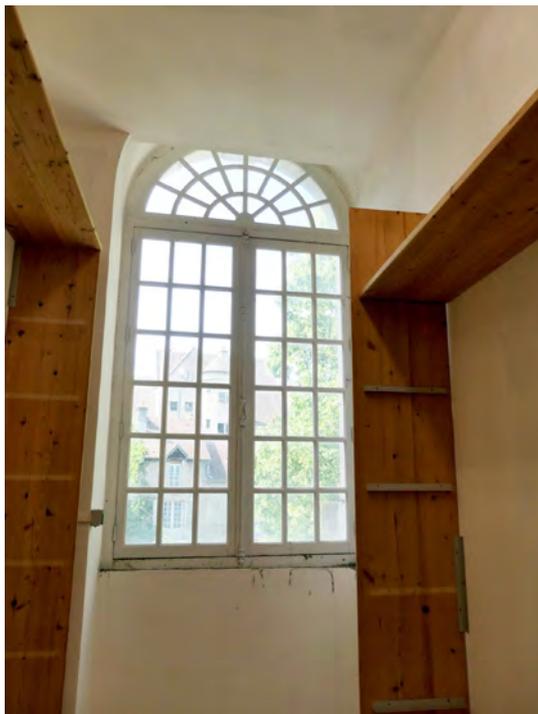
FICHE LOCAL - LOT 29

- Porte bois moulurée du XVIIIe
- Menuiserie bois avec imposte cintrée

- Des sols pour constater la nature et l'état du revêtement sous la moquette

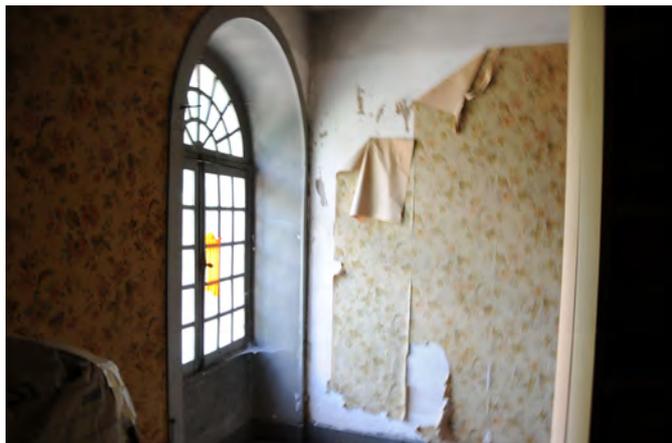
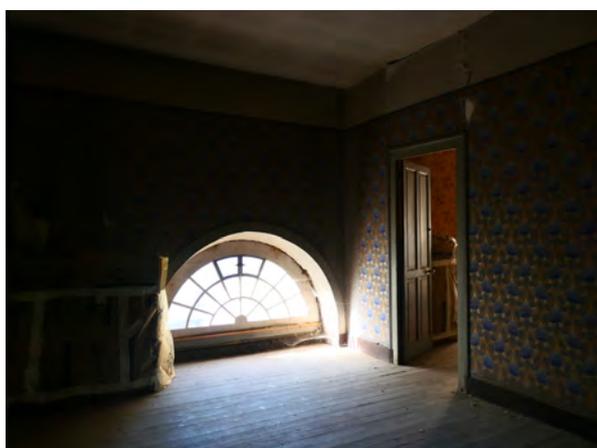
FICHE LOCAL - LOT 30

- Menuiserie bois avec imposte cintrée
- Parquet à lames bois massif
- Ensemble menuisé en bois

- De la charpente

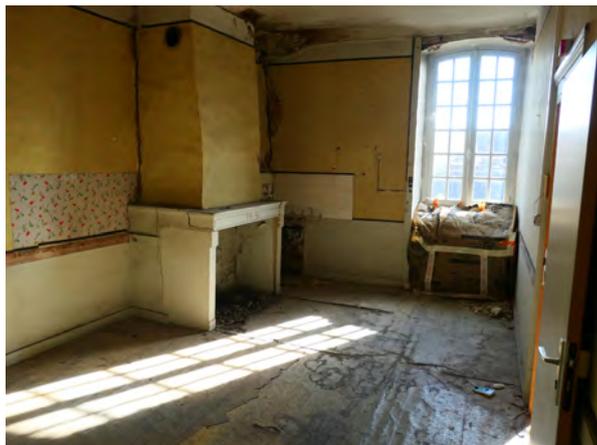
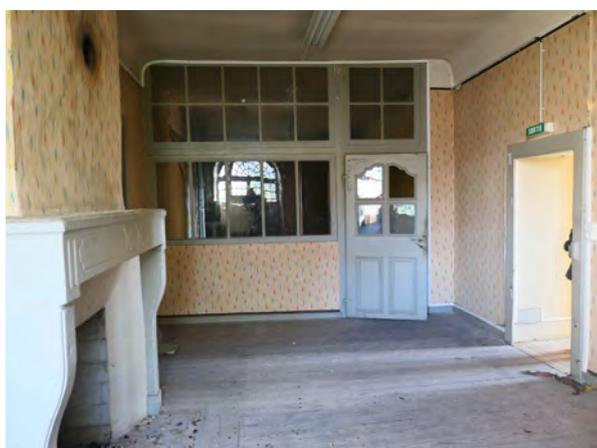
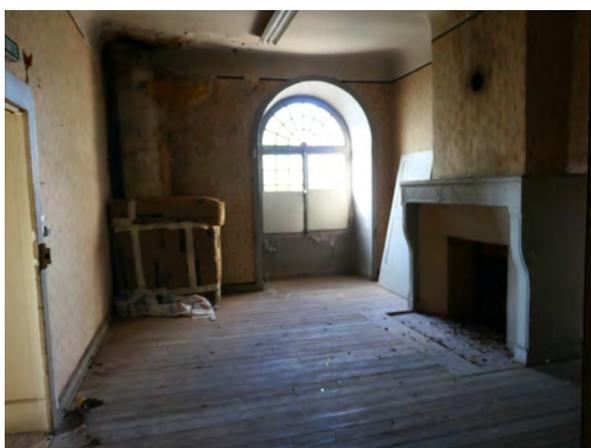
FICHE LOCAL - LOT 31

- Menuiserie bois avec imposte cintrée
- Parquet à lames bois massif

- De la charpente

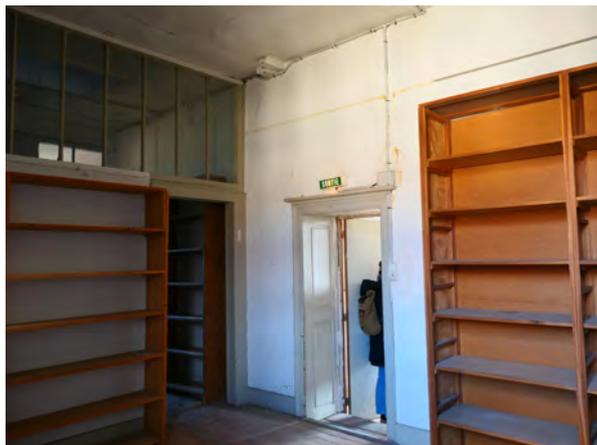
FICHE LOCAL - LOT 32

- Porte et chambranle en bois
- Parquet à lames en bois massif

- De la charpente

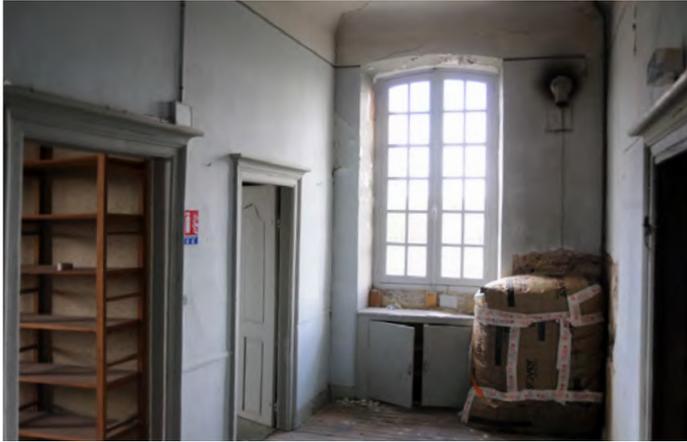
FICHE LOCAL - LOT 33

- Porte et chambranle en bois

- De la charpente
